Rapport établi le : 20/04/10
Par l'intervenant G. RIBEIRO

Rapport de diagnostic Accessibilité aux personnes Handicapées

Site : MEGARAMA

Adresse 7 quai de Queyries
33 100 BORDEAUX

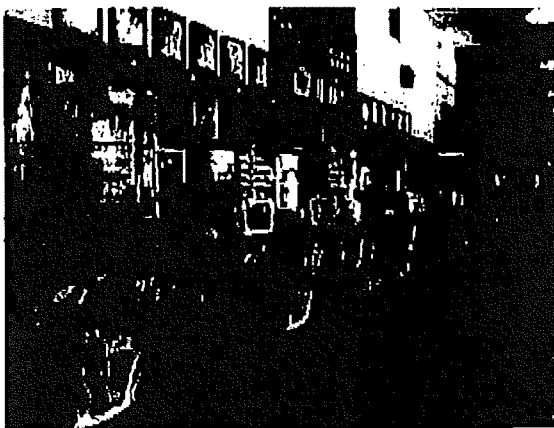
FC n° 18

Bar du hall : absence de partie surbaissée du comptoir.

Constat conservé selon
notre visite du 22/06/15

Surbaissier le comptoir sur 0,60m de large minimum avec un vide sous la table de 0,70m ht * 0,60m lg * 0,30m pf .

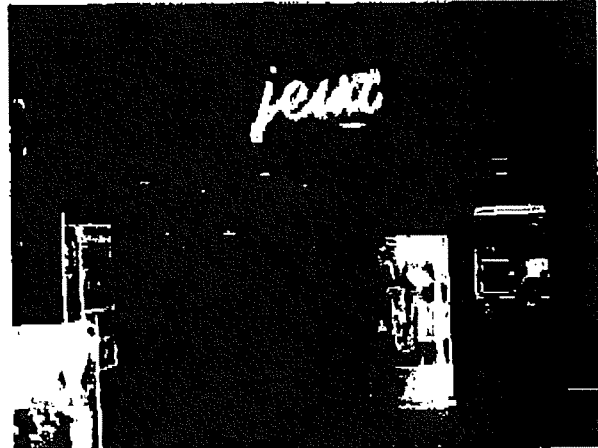
FC n° 20

Jeux : équipements non adaptés et non accessibles.

Sans objet, équipement
n'appartenant pas au MEGARAMA.

La conception de ces équipements doit être telle que les commandes manuelles ou les éléments de l'équipement nécessitant de voir, lire, entendre, parler doivent être situés à une hauteur comprise entre 0,90 et 1,30m et l'aménagement de ces équipements doit être tel qu'ils disposent d'un espace d'usage de 0,80m*1,30m et accessible. Non chiffré.
